VÁRZEA GRANDE, CIDADE-ESPONJA POR NATUREZA?

Daniela Maimoni de Figueiredo; dani_figueiredo@uol.com.br; Universidade Federal de Mato Grosso-UFMT/PPGRH; Cíntia da Silva Serrano; cintia.s.serrano@gmail.com; Prefeitura Municipal de Várzea Grande (MT), egressa UFMT/PPGRH.

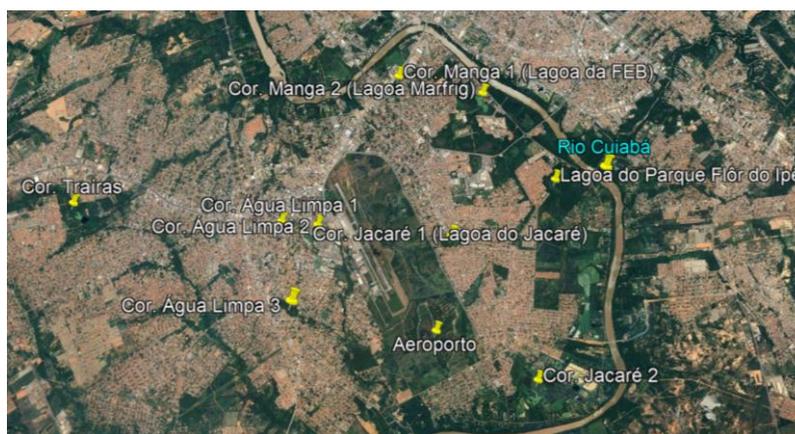
no saneamento ambiental, como apresentado nos resultados. Portanto, cada uma dessas áreas foi analisada a partir de dados secundários e conhecimento empírico, como apresentado nos resultados. **Figura 1:** A-Localização da área urbana de Várzea Grande (ponto laranja) no Estado de Mato Grosso (delimitado em verde), no Brasil e na América do Sul; B- localização de 10 áreas úmidas associadas aos córregos, localizadas na cidade de Várzea Grande, limite com a cidade de Cuiabá pelo rio Cuiabá (Legenda: Cor.: córrego)

Várzea Grande, que faz limite natural pelo rio Cuiabá com a capital de Mato Grosso, Cuiabá, localizada na margem oposta (Figura 1), possui a segunda maior população do Estado, com cerca de 299.472 habitantes (IBGE, 2022). No presente trabalho, foram selecionadas 10 áreas úmidas naturais associadas ou não com lagoas e córregos, marcadas na Figura 1, que não correspondem a todas com potencial de efeito-esponja, mas são as áreas onde há estudos realizados até o presente momento (acadêmicos ou relatórios técnicos), que permitem uma análise quanto ao potencial de serem aliadas
